房屋完损性鉴定报告

润恒鉴字[2017]0522

房屋地址：广州市黄埔区萝岗街道水西环路21
号

委托单位 (委托人)	广州市第二中学			联系人	林荣浩
				联系电话	15989049933
房屋地址	广州市黄埔区水西环路 21 号			房屋名称	学生发展活动中心
结构形式	框架	层 数	2	委托日期	2017-08-17
建筑面积m ²	1700	建筑年代	1997 年	鉴定日期	2017-08-18
用 途	教学、活动	产 别	单位房	有效日期	2018-08-17
鉴定类别	房屋完损性鉴定			鉴定等级	基本完好房
主要 检查 情况 综述	目前该房屋主要表现为：1、室内外墙体的大面积渗水，局部抹灰层脱落；2、一层地面局部有开裂现象；3、外围墙体局部出现开裂；4、个别混凝土板有开裂渗水现象。				
鉴定 结论	根据《房屋完损等级评定标准》（城住字[84]第 678 号）之规定，评定该房屋为“基本完好房”。				
处理 建议	详见“六、处理建议（仅供参考）”。

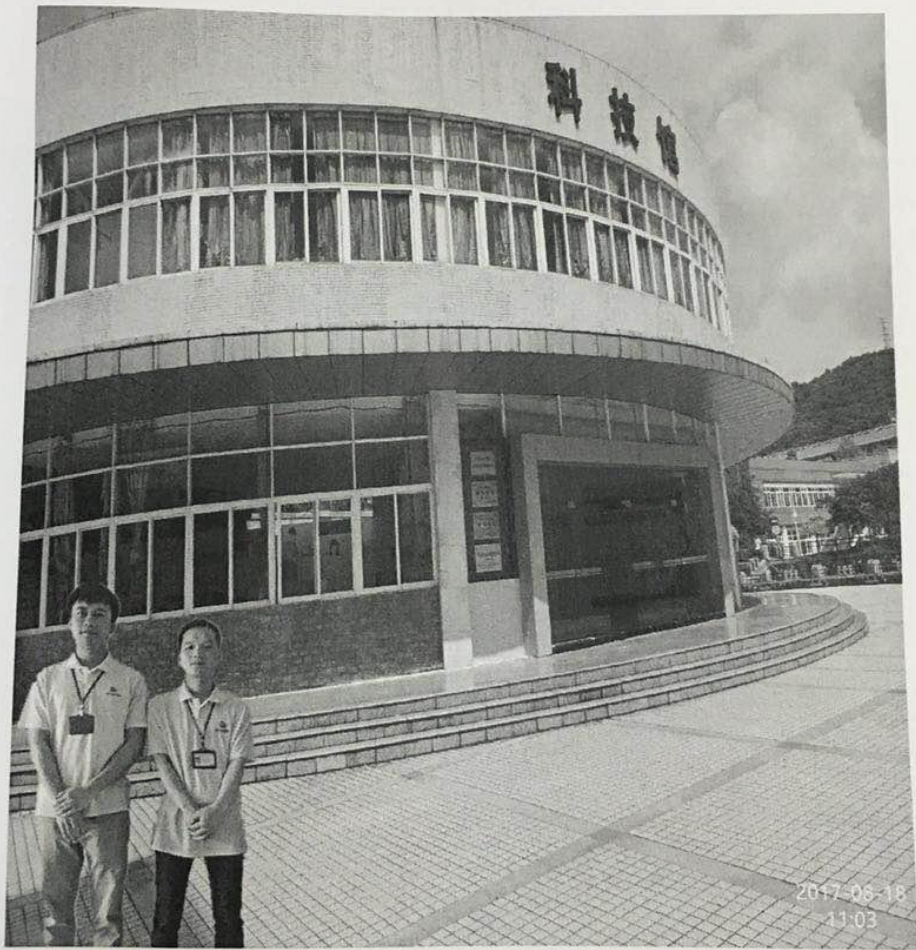
广州市第二中学学生发展活动中心房屋，位于广州市黄埔区水西环路 21 号，据悉该房屋建于 1997 年，为一栋二层的框架结构建筑，使用功能为教学、活动中心。上部主体结构采用钢筋混凝土柱、梁、板承重，以 180mm 厚砖墙围护、间隔。

该房屋坐西朝东，外墙为条形瓷砖饰面，内墙为混合砂浆抹灰扫白，地面铺设瓷质地板砖，防护采用玻璃门、防盗门及铝合金窗，总建筑面积约 1700 m²。（房屋外貌见照片 1）

照片 1 广州市第二中学学生发展活动中心房屋
